CONCURSO DE PRECIOS N° 1186/2021
ANEXO II: PLIEGO DE ESPECIFICACIONES TECNICAS

INFORME TÉCNICO SOCIO-AMBIENTAL

REGIONAL EDUCATIVA IV "A"- Presidencia Roque Sáenz Peña

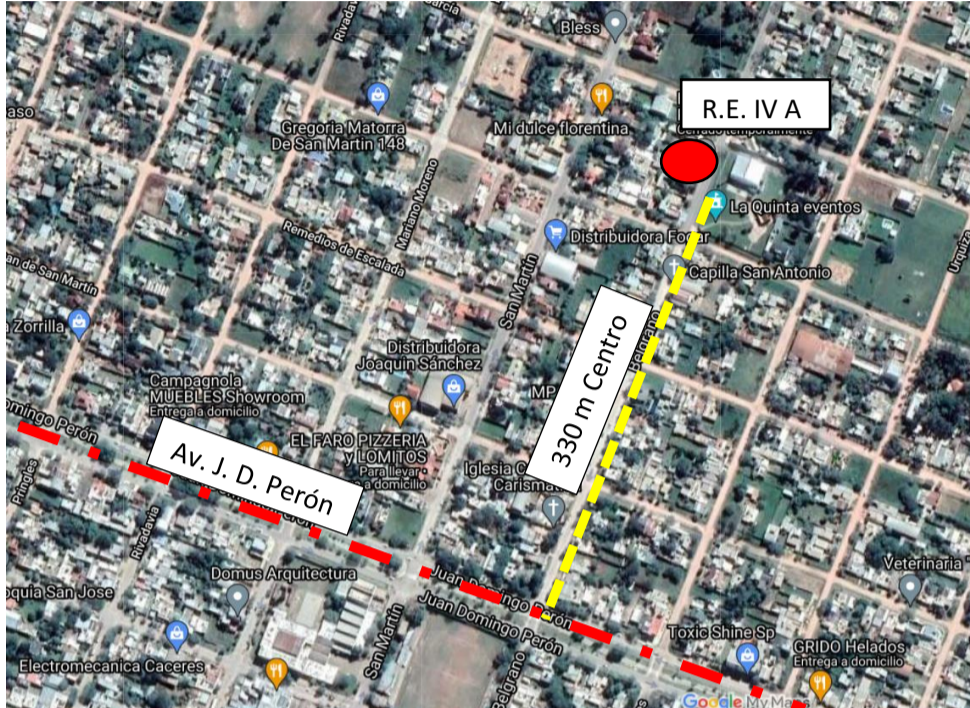
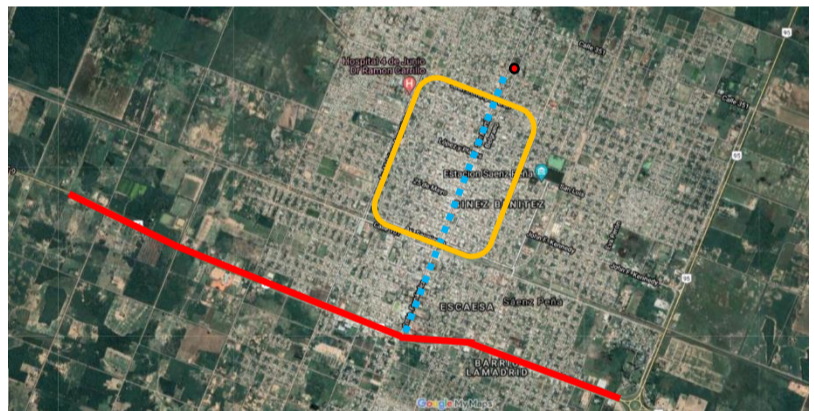
El inmueble se encuentra implantado en barrio San Martín, en la ciudad de Presidencia Roque Sáenz Peña CHACO, en calle Juan Vargas (10) entre calle G. M. de San Martín (39) y Damián García (41), a 300 metros de la avenida Juan D. Perón (av. De circunvalación) y a 300 metros del Centro.

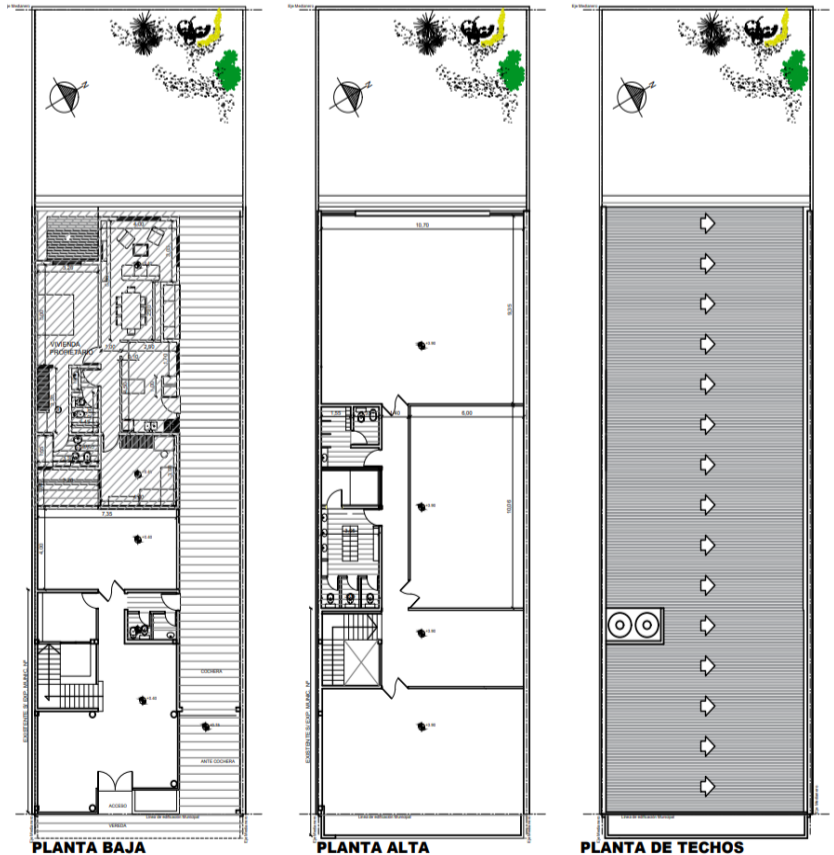
edificio, cuenta con estructura independiente de hormigón armado, entepiso de losa alivianada, cerramientos laterales de mampostería tradicional (ladrillo común en

planta baja y ladrillo hueco en planta alta), divisorias interiores de sistema de placas, tipo durlock y cubierta superior de chapa con estructura portante metálica.

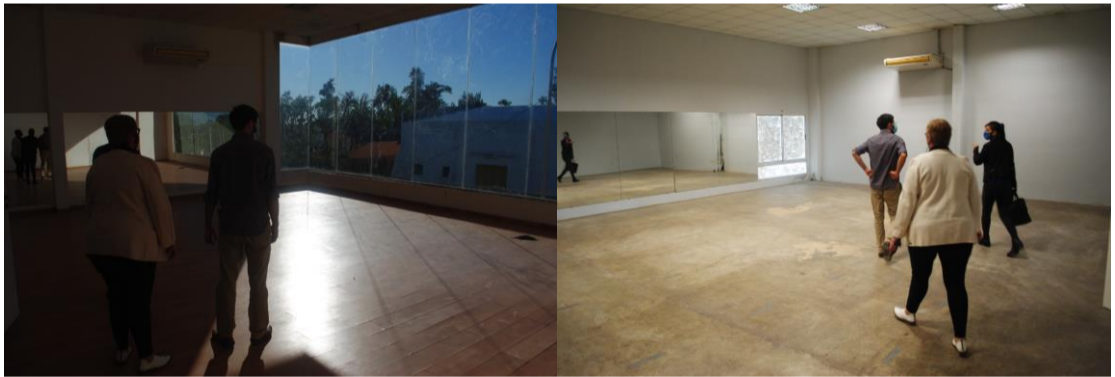
Salón PA frente

Salón PA posterior

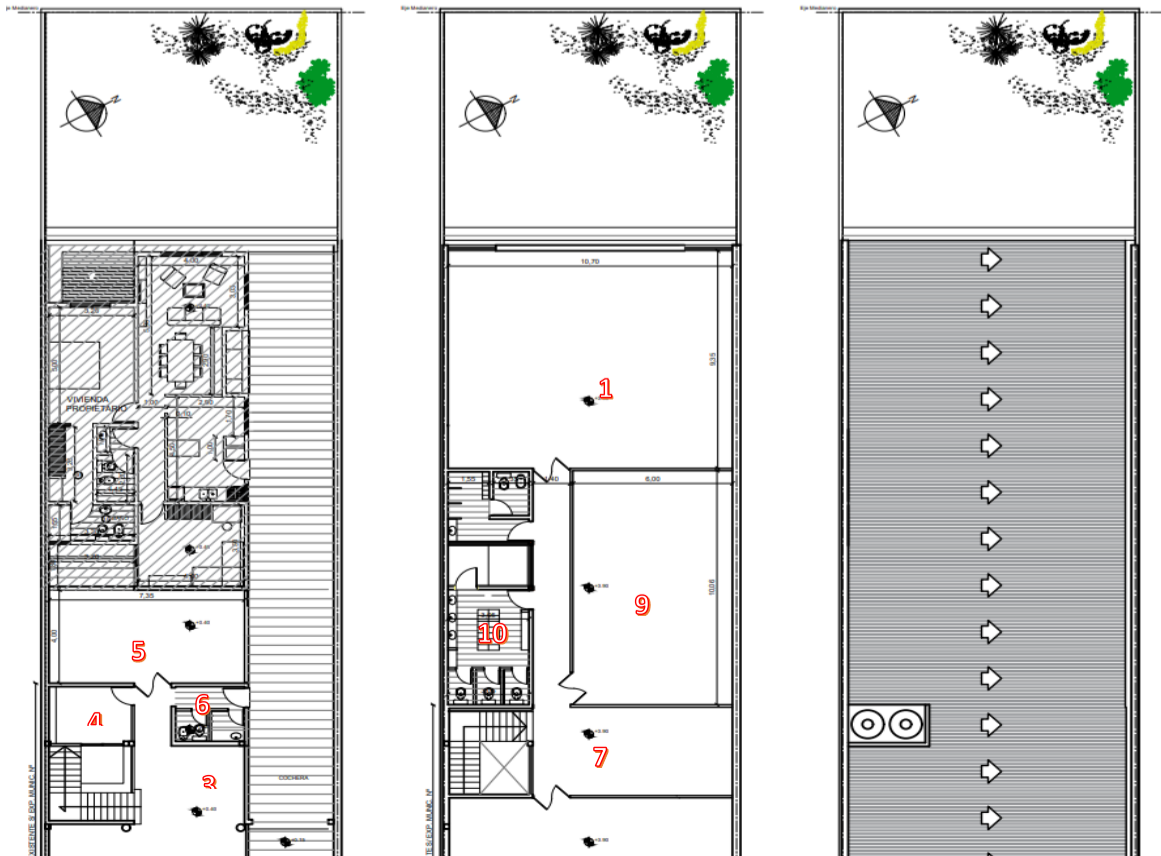
Luego de enunciar las principales problemáticas detectadas, analizaremos una idea propuesta de mejora edilicia, que contribuya a las condiciones socio ambientales en relación a las actividades desarrolladas en dicha Regional educativa.
