OBRA E.E.P. Nº 384 "MAESTRO MARCOS RAMON A. GOMEZ"  
CUE 220141000  
CUI 992200647

NOMBRE REFACCIÓN INTEGRAL PLANTA EXISTENTE

NOMBRE REFACCION INTEGRAL  
PLANTA GENERAL

NOMBRE: REFACCIÓN INTEGRAL  
PLANTA DE TECHOS

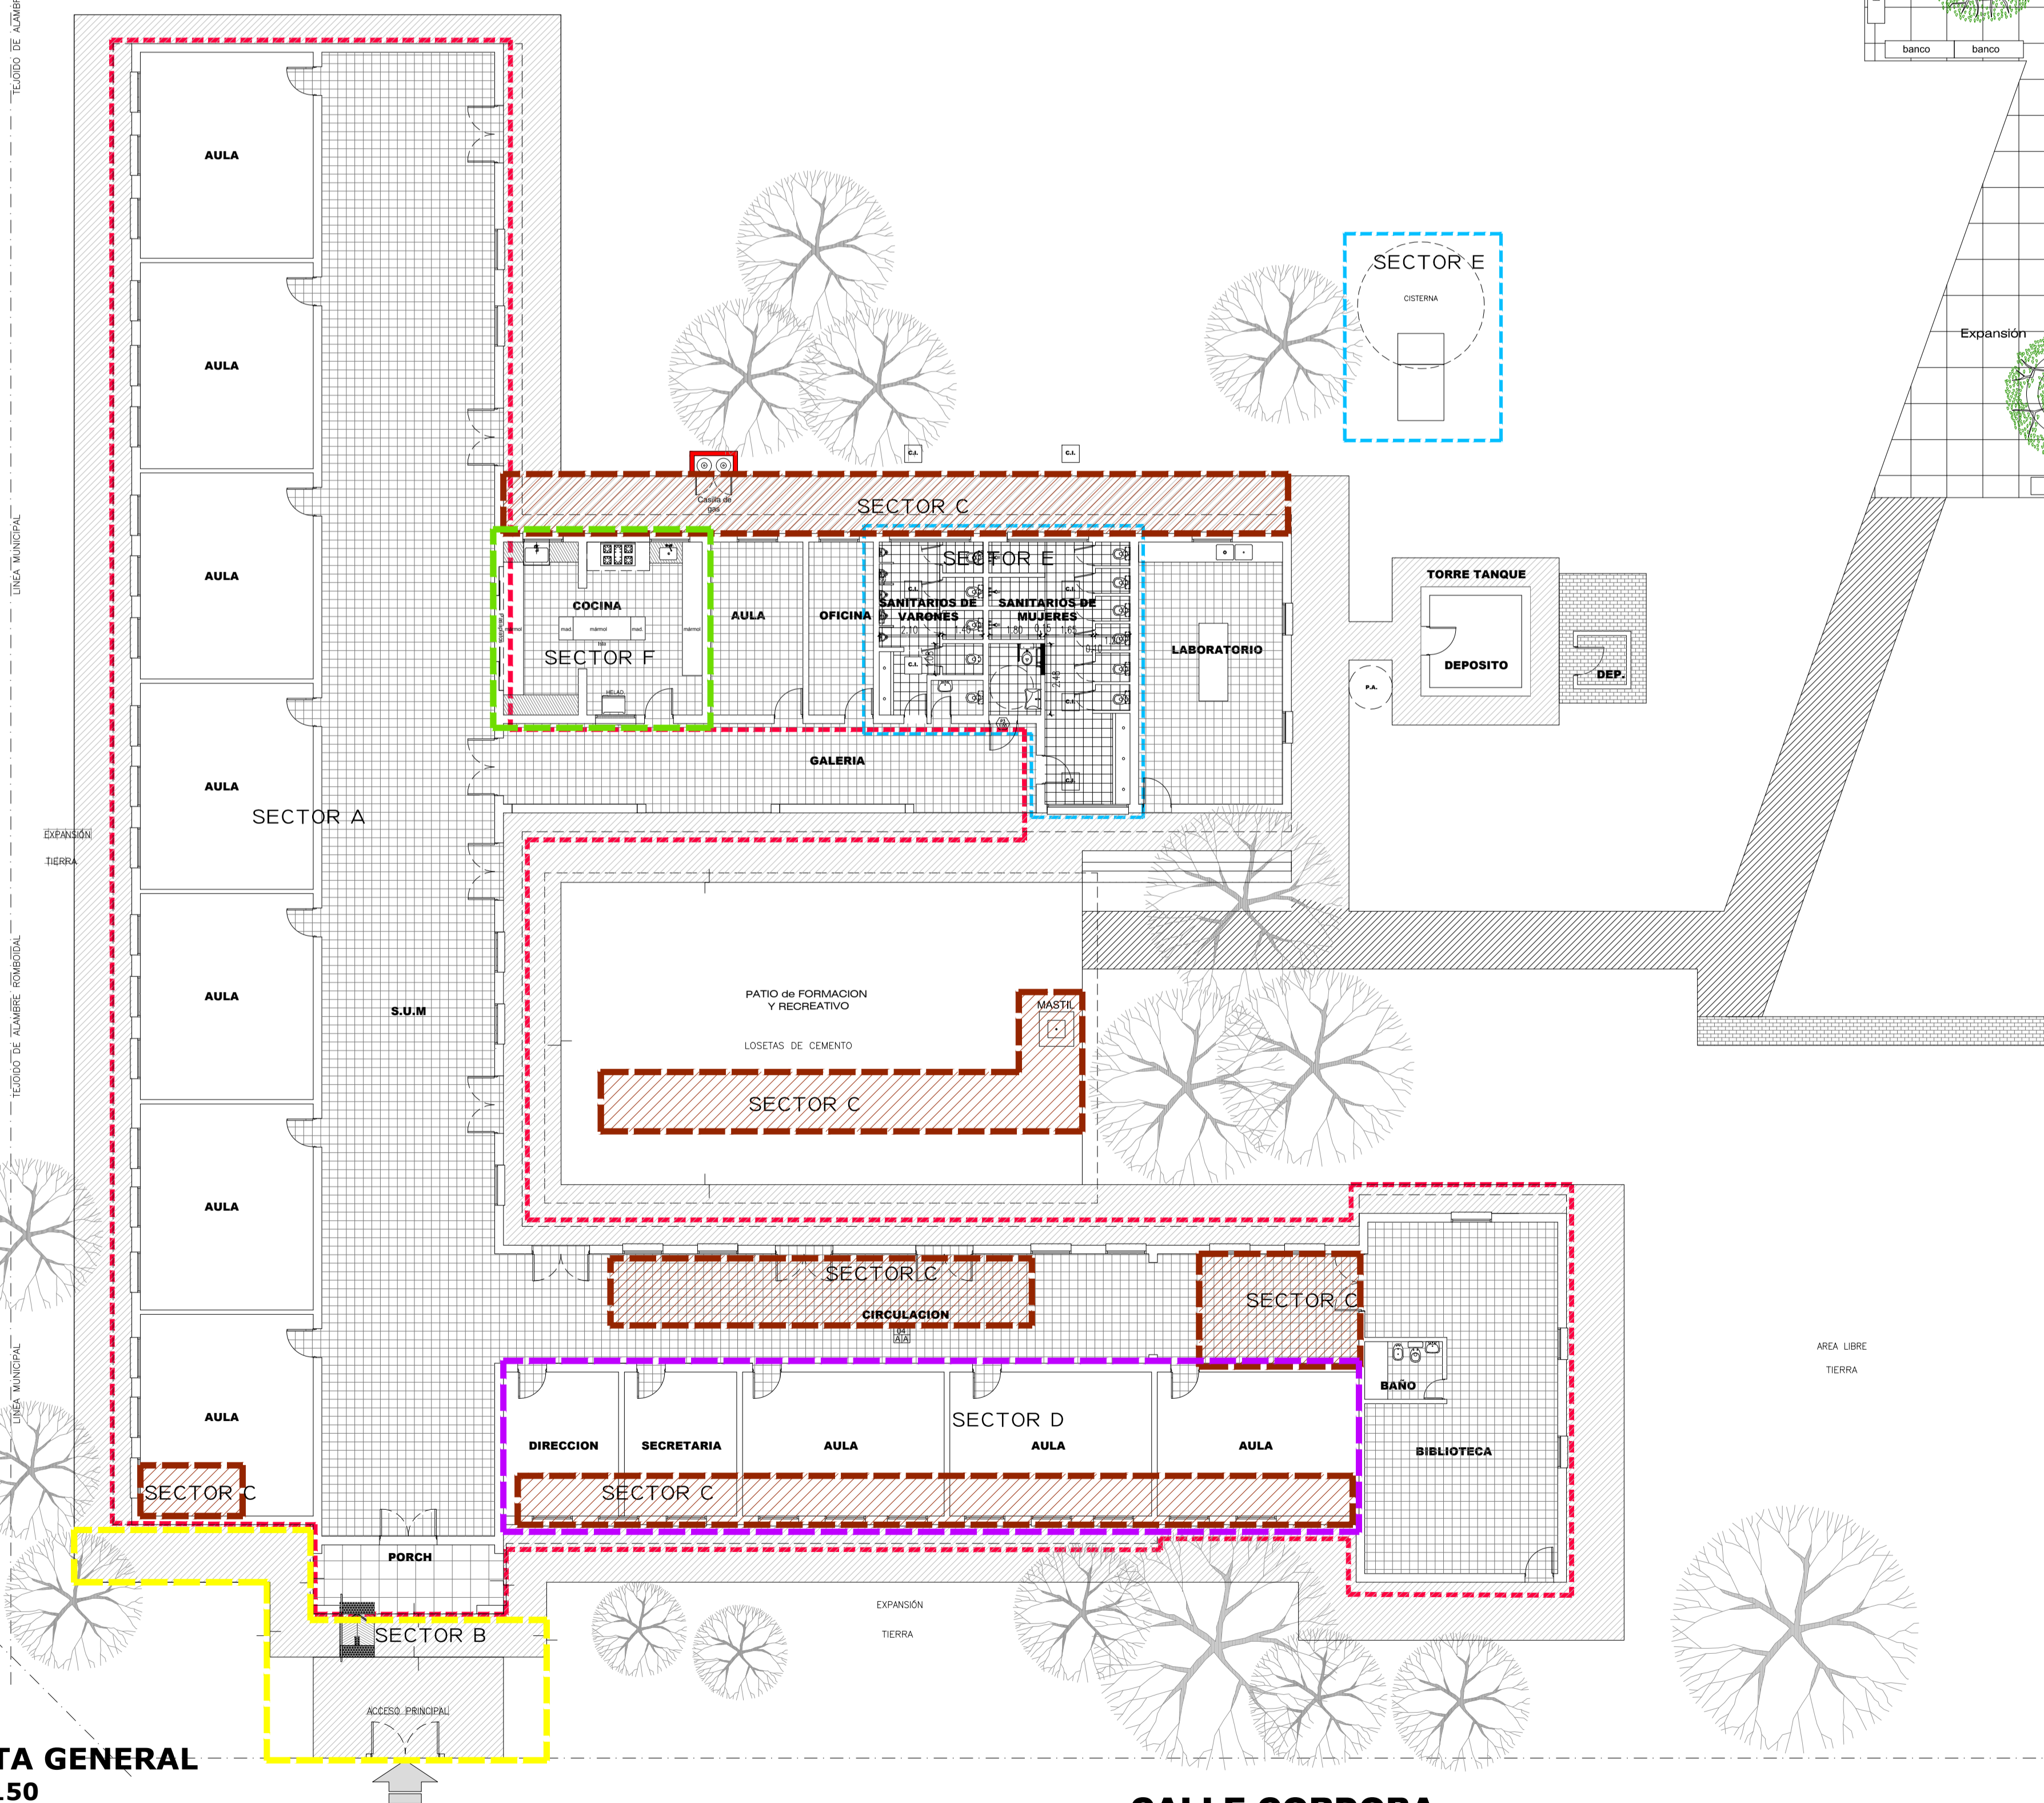
PLANTA GENERAL  
Esc. 1:150

TRABAJOS A REALIZAR

- Sellado completo de la cubierta. Reemplazo de chapas deterioradas.
- Verificación, ajuste y acondicionamiento de todos los componentes del techo.
- Reemplazo de conolotas y bajadas pluviales en mal estado. Y todos

- Extracción y recolocación de nuevas losetas en acceso, previa nivelación del suelo.
- Ejecución de rampa de acceso con su respectiva baranda, con la pendiente y desnivel necesario para el fácil acceso de personas con capacidades diferentes.
- Remoción de veredo perimetral con hundimiento y la ejecución de uno nuevo.

- Remoción de contrapiso y piso en los sectores con hundimiento de suelo.
- Nivelación y composición del suelo.
- Retiro y sustitución de revocados afectados por humedad o fisuras/grietas hasta altura de empalme.
- Ejecución de contrapiso y colocación de pisos similares al existente en dichos lugares.

- Reemplazo de inodoro o la banca por inodoro pestaje.
- Reemplazo de depósito de cagar, mingitorios y griferías.
- Ejecución de nuevo desagüe cloacal, eliminando el existente por deterioro.

- Refacción de sistema existente. Ejecución de decantador para cisterna. Colocación de bombas dentro del depósito.

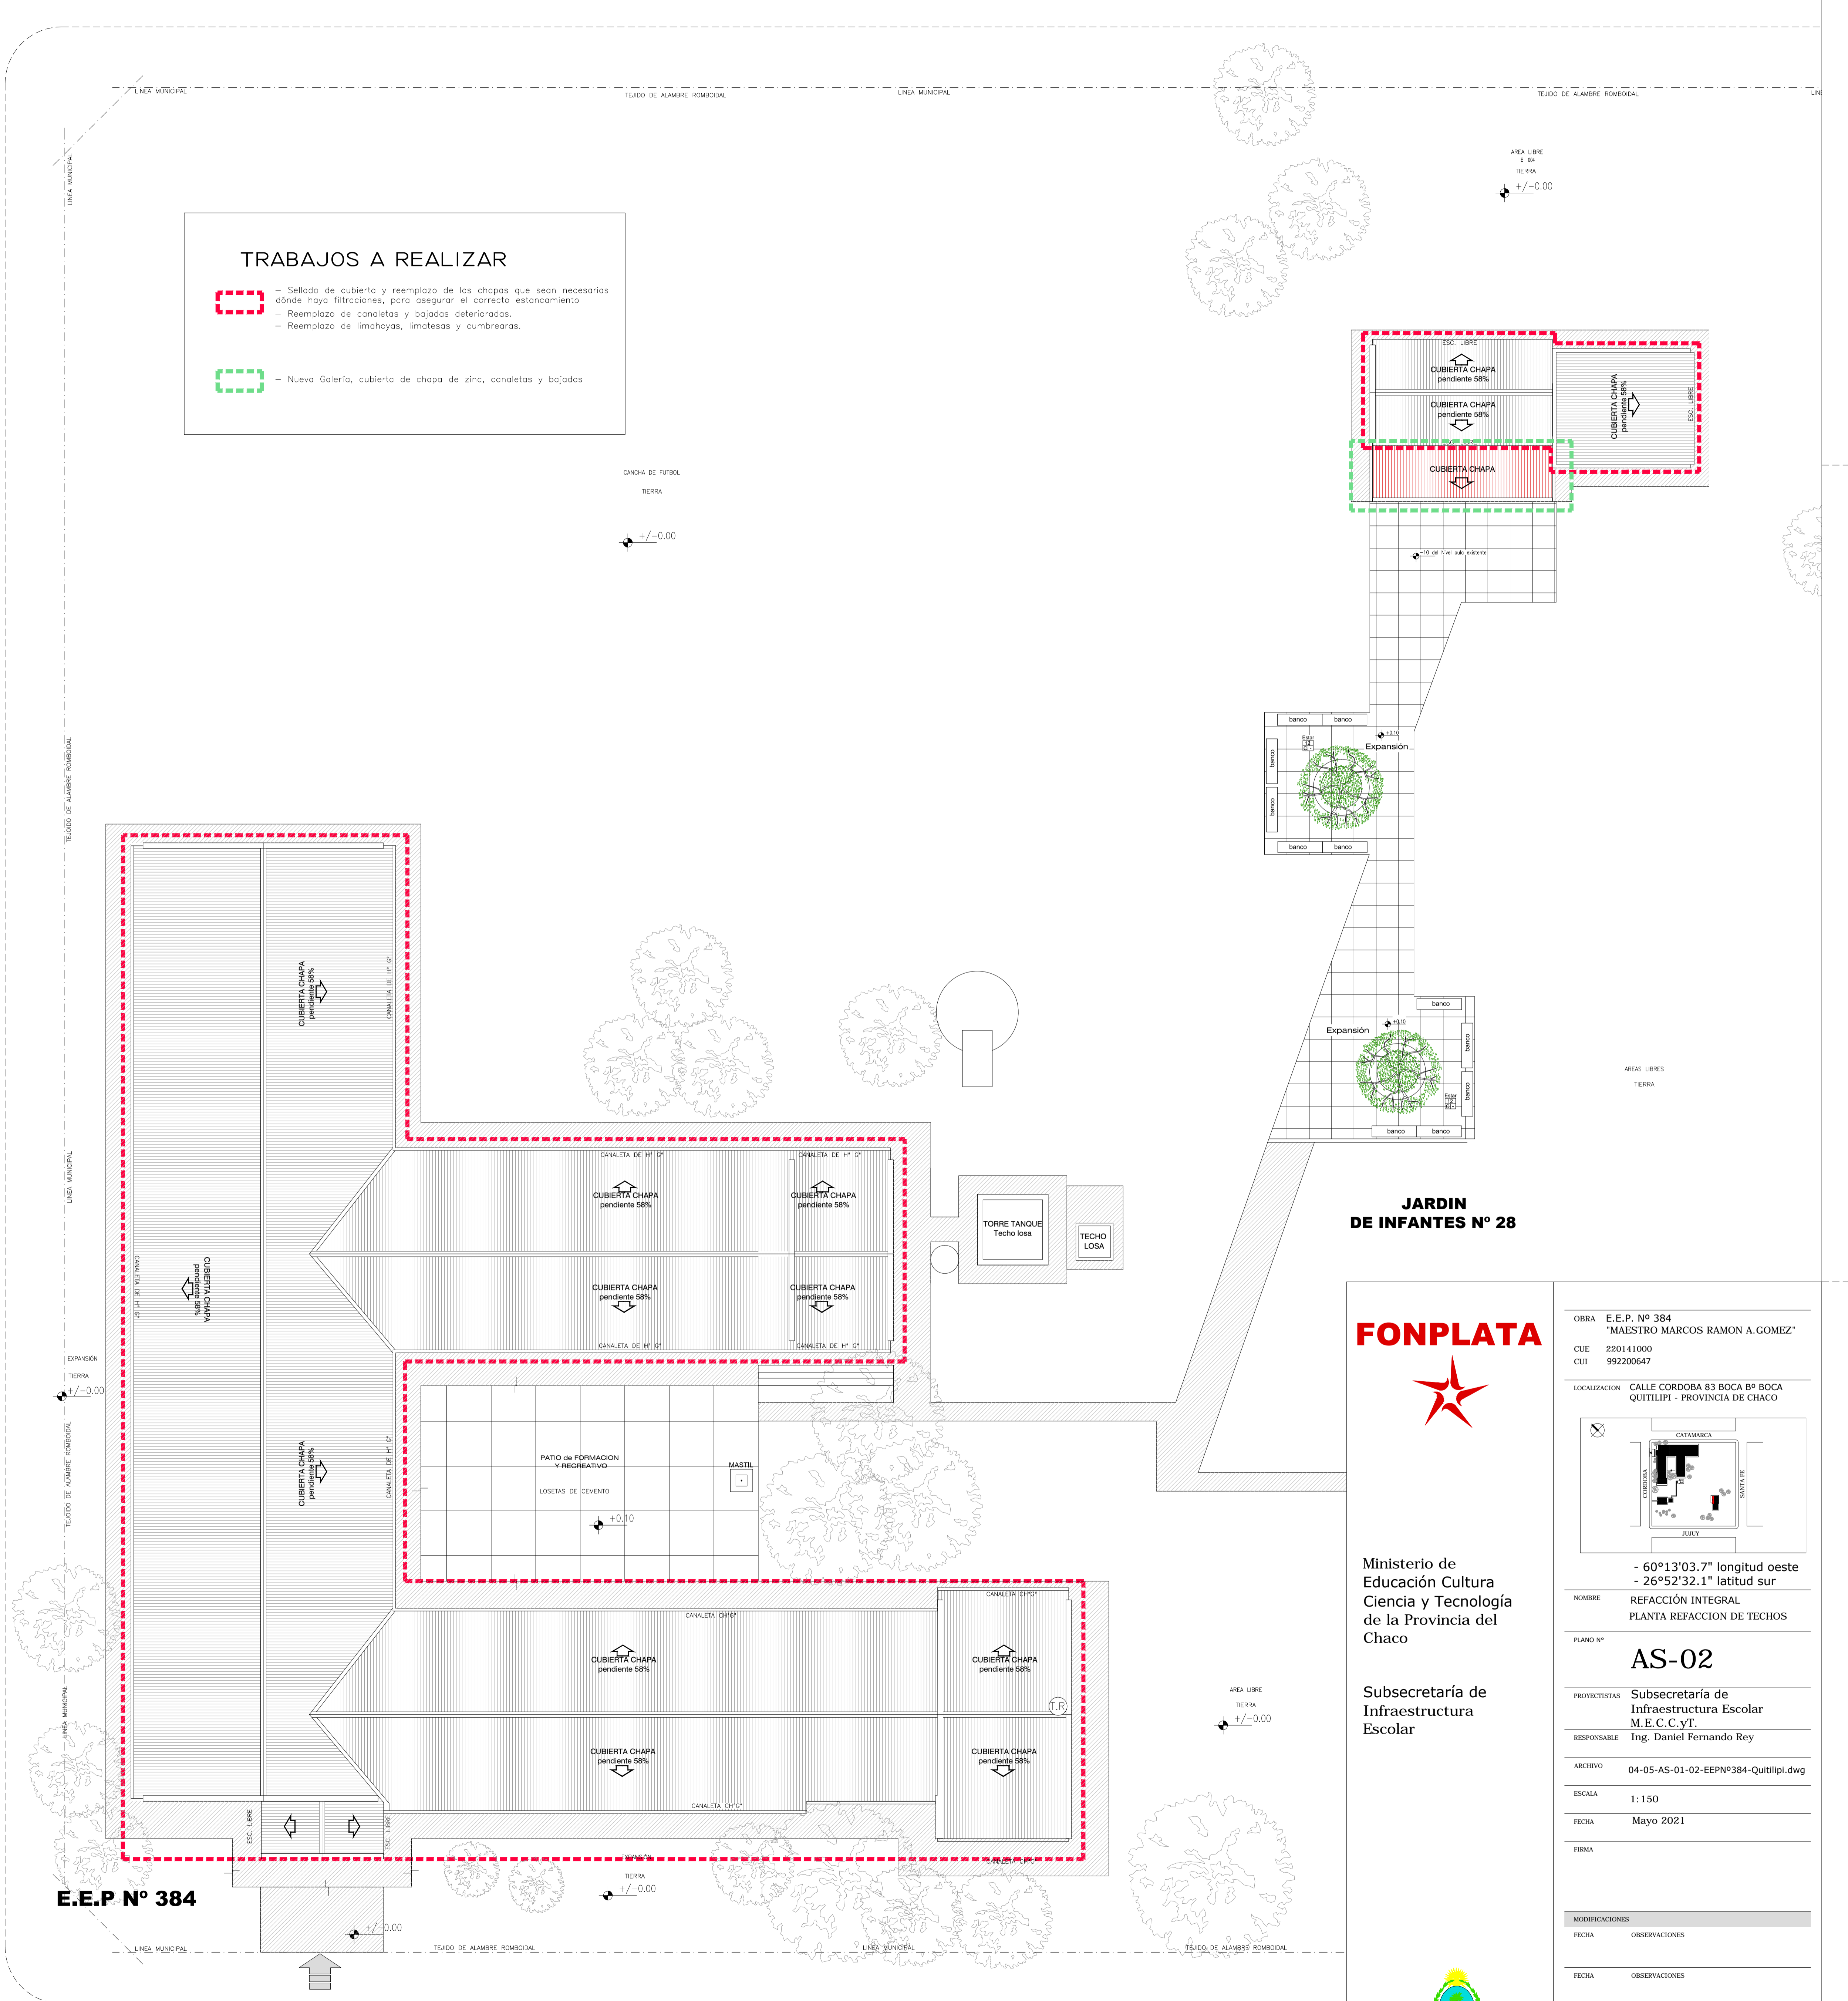
NOMBRE REFACCIÓN INTEGRAL PLANTA REFACCION DE TECHOS

- Sellado de cubierta y reemplazo de las chapas que sean necesarias donde haya filtraciones, para asegurar el correcto estancamiento
- Reemplazo de canaletas y bajadas deterioradas.
- Reemplazo de limahoyas, limasasas y cumbreasas.

- Nueva Galería, cubierta de chapa de zinc, canaletas y bajadas

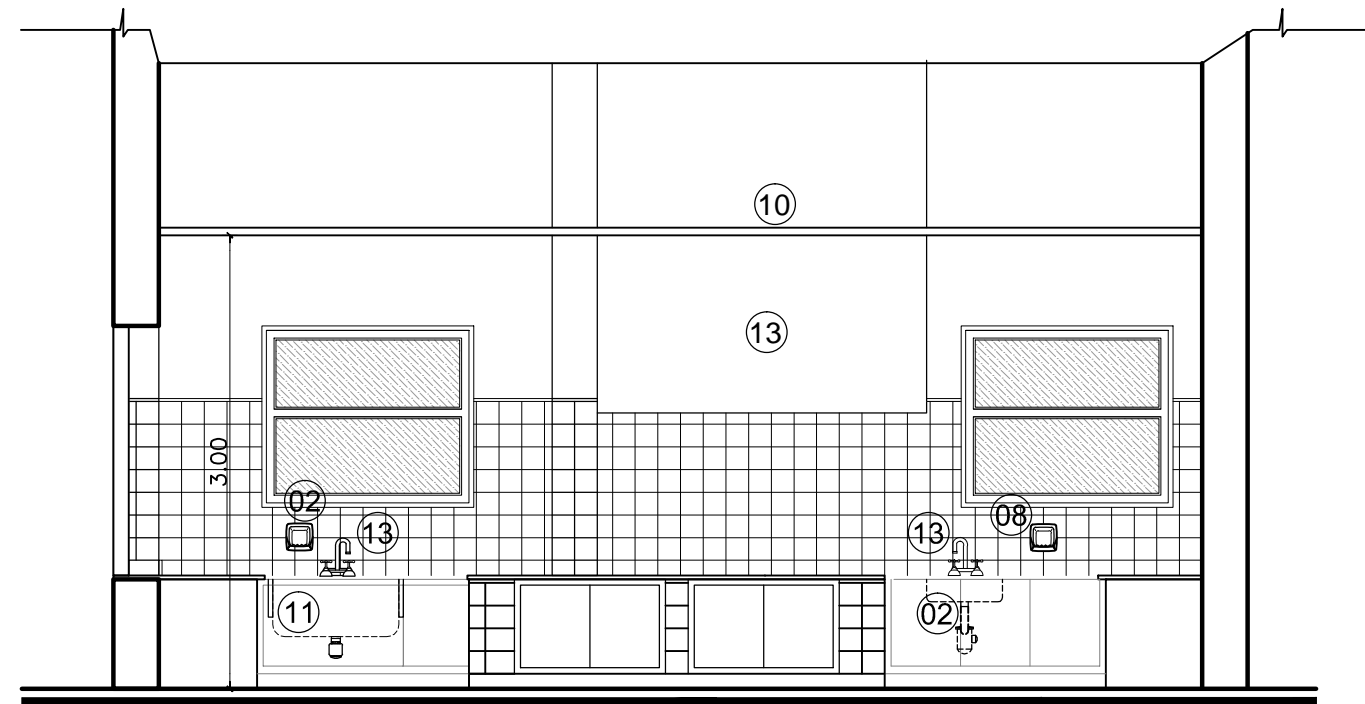
CORTE 1-1 COCINA  
Esc. 1:50

- 01 Reemplazar mesada mármol similar al existente
- 02 Pileta de Acero Inoxidable FERRUM
- 03 Guardado de Artículos (Estante de madera sobre soporte existente)

- 04 Piso Granítico color gris 20x20cm. (Reparar existente)
- 05 Revestimiento azulejos 15x15 cm. Color blanco.  
Junta abierta y empastinada contratono existente (Reparar sectores)

- 06 LLave de paso en Bronce cromado, marca tipo FV o similar.  
Volante en cruz con campana
- 07 Soporte mesada: Perfiles de hierro doble "T"  
con protección antióxido. Terminación pintura color.  
Fijada a mampostería con fischer o tornillos

- 08 Jabonera blanca FERRUM
- 09 Zócalo granítico color gris 10x20 cm. (Reparar faltantes)
- 10 Cielorraso independiente terminación yeso (existente, reparar)

- 11 Piletón acero inoxidable
- 12 Canilla para Cocina Pico Móvil Alto  
tipo FV B2 New port Plus para agua fría y caliente
- 13 Cocina tipo Industrial 6 Hornallas

- 14 Heladera
- 15 Campana metálica existente

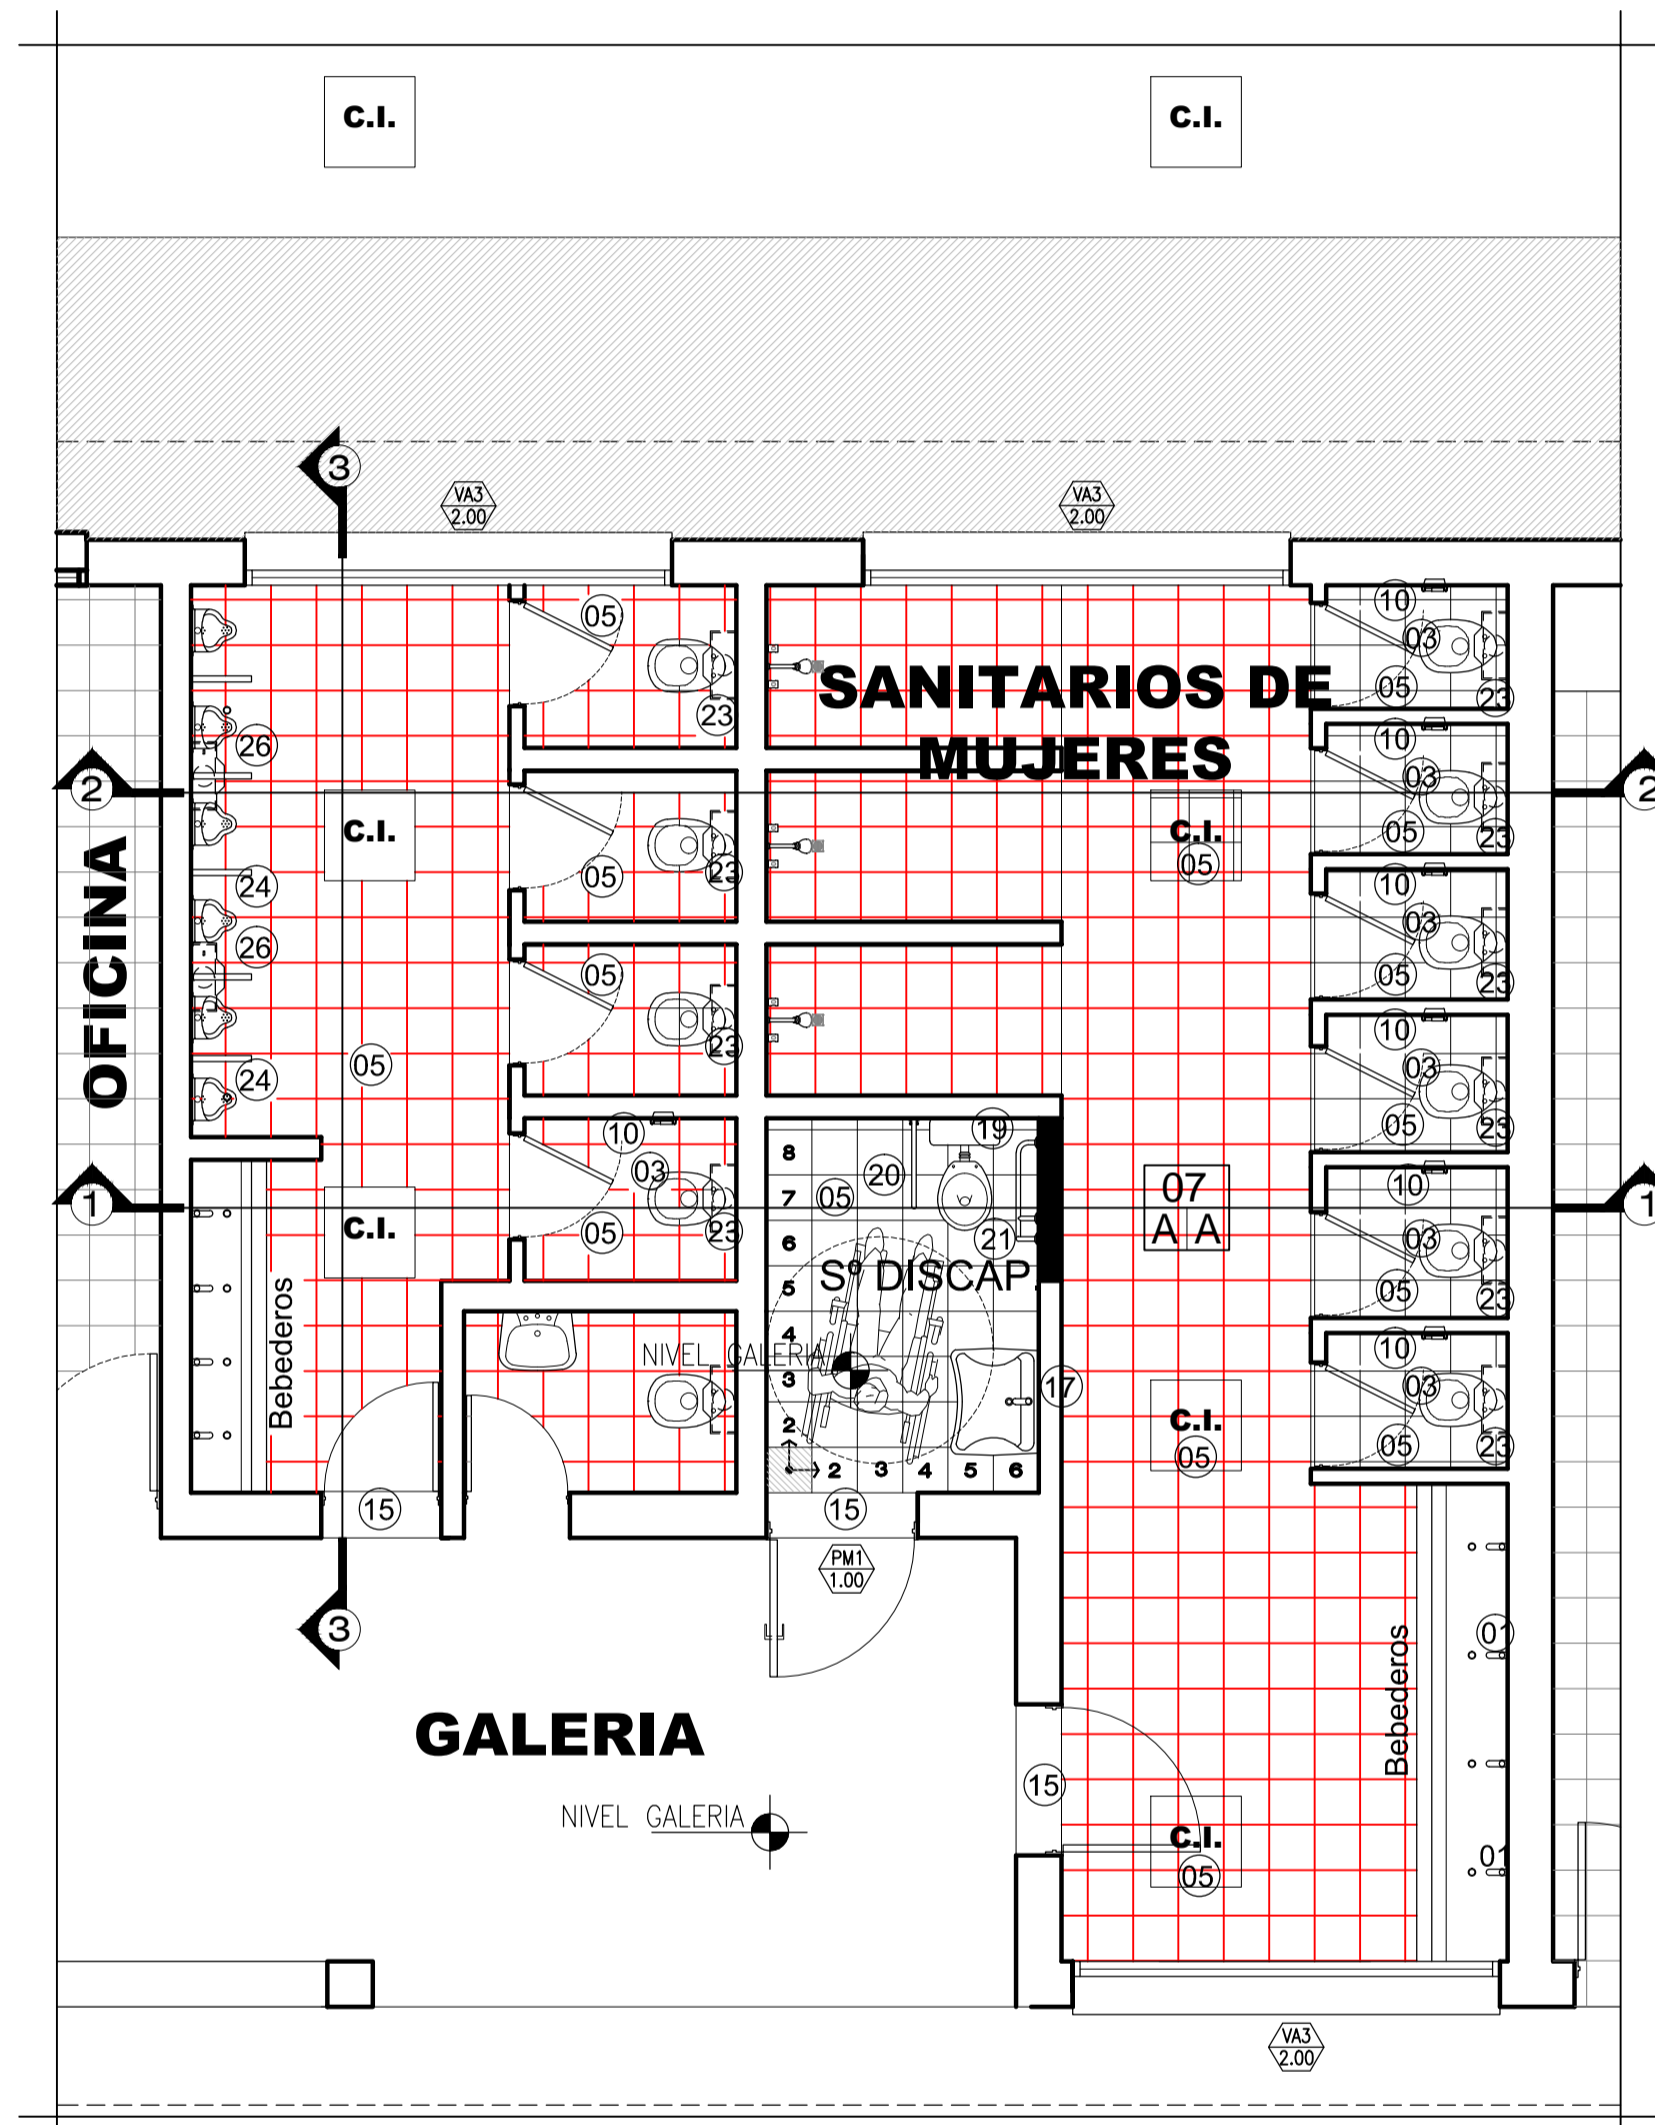
PLANTA DE SANITARIOS EXISTENTES - ESCUELA  
Esc. 1:50

- 01 Mesada Granito gris mara y zócalo y frentín h=10 cm (espesor 2.5 cm)
- 02 Bacha de acero inoxidable incorporada
- 03 Inodoro pedestal Loza Blanca FERRUM Línea tipo ANDINA o similar con asiento de P.V.C.

- 04 Grifería tipo Presmatic.
- 05 Piso Granítico color gris 30x30 cm. Pulido en obra
- 06 Revestimiento cerámicos 30x30 cm. Color blanco. Junta cerrada y empastinada al tono.

- 07 LLave de paso en Bronce cromado. Marca tipo FV o similar. Volante en cruz con campana
- 08 Canilla de servicio en bronce cromado. Marca tipo FV o similar. Volante en cruz

- 09 Pileta de patio 15x15 cm Bronce cromado con tornillos de fijación
- 10 Portarrollo de pegar Loza Blanca FERRUM
- 11 Soporte mesada: Perfiles de hierro doble "T" con protección antióxido. Terminación pintura color. Fijada a mampostería con fisher o tornillos

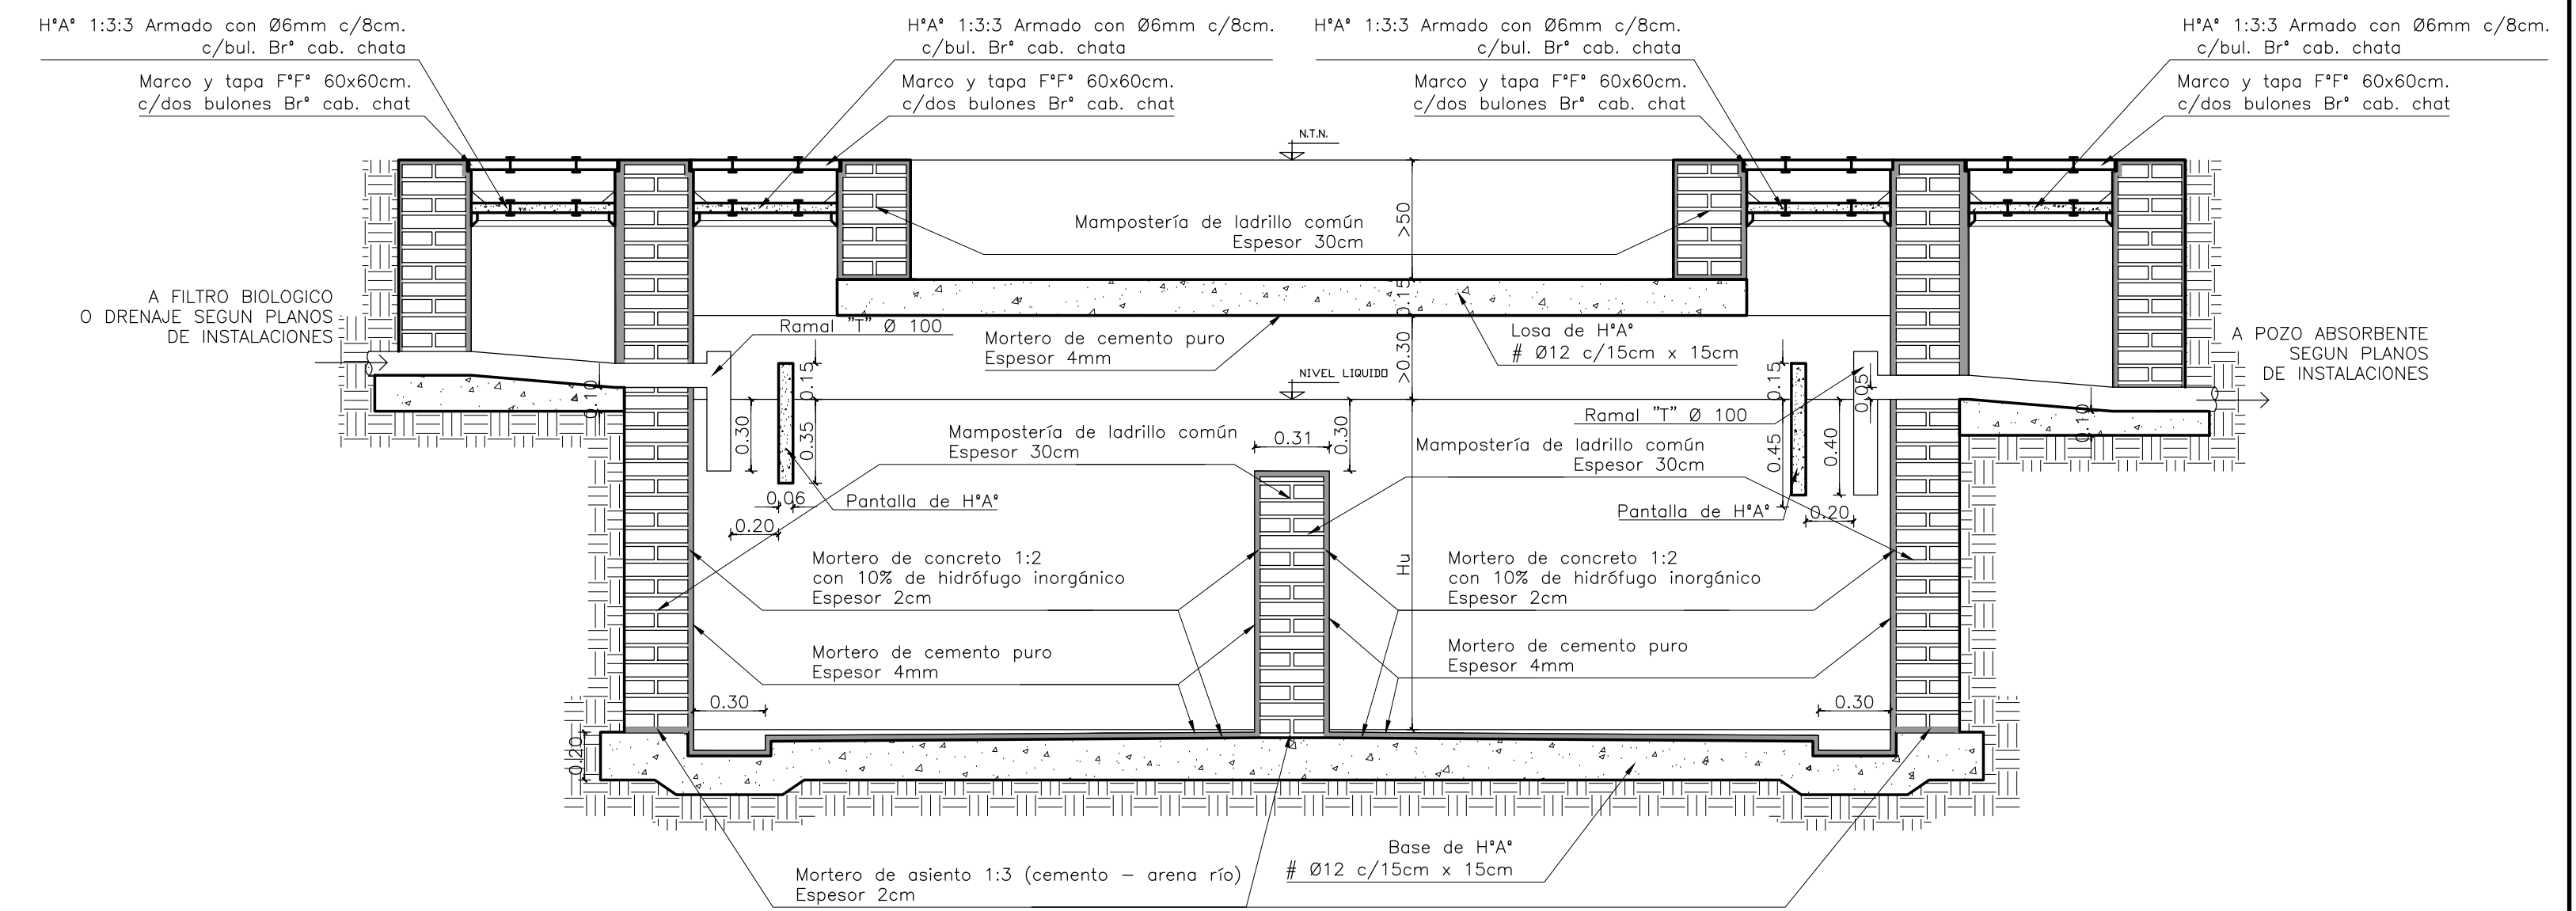
CAMARA SEPTICA- CORTE

LOSA DE TAPA Hª - Hª 1:3:3 (CTO-ARENA-PIEDRA) ARMADO CON 0 10 MM CADA 10 CM H/15CM.  
 BASE LOSA Hª - Hª 1:3:3 (CTO-ARENA-PIEDRA) H: 20 ARMADA CON Ø10 C/ 15 CM. RECUBRIMIENTO MINIMO ARMADURA 5 CM. GENERALES. LA LONGITUD DE BULONES DE TAPAS Y CONTRATAPAS DEBERA SER > 10CM Y Ø > 4 CM LAS CONTRATAPAS SERAN SELLADAS CON M.M. (CAL. HIDRAULICA-ARENA).  
 CAMARAS DE INSPECCION SEGUN PLANO TIPO. LAS DIMENSIONES INDICADAS EN EL CUADRO INFERIOR DEBERAN ENTENDERSE COMO UTILES DE LIQUIDO.

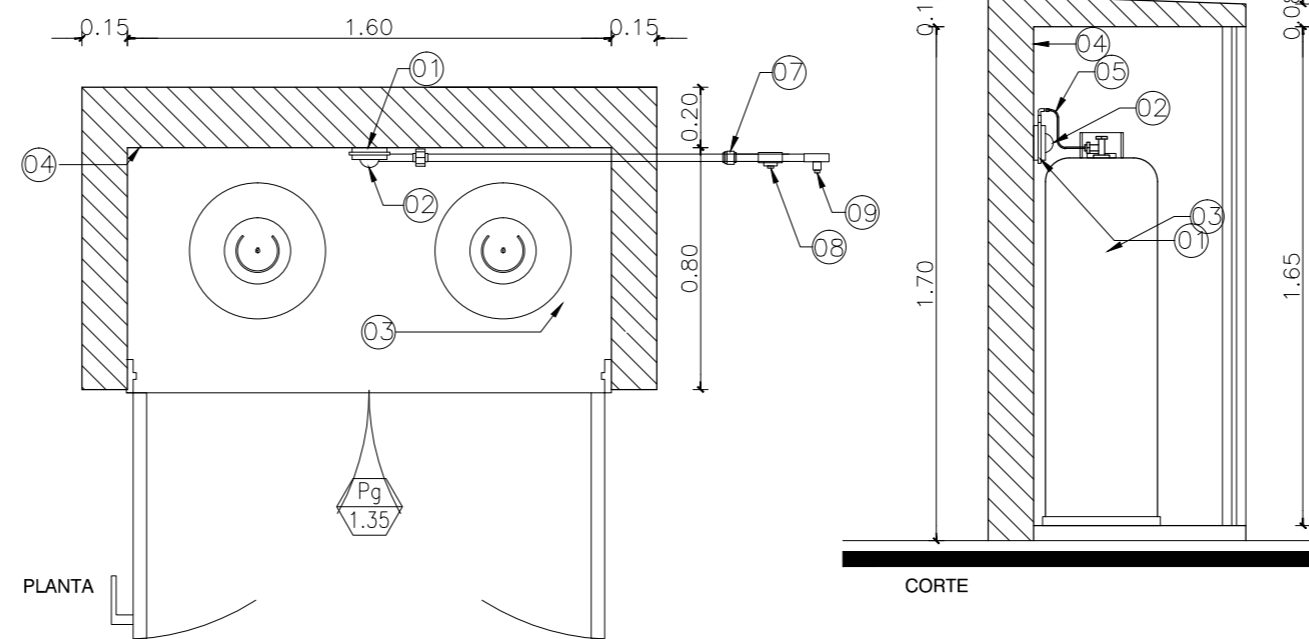
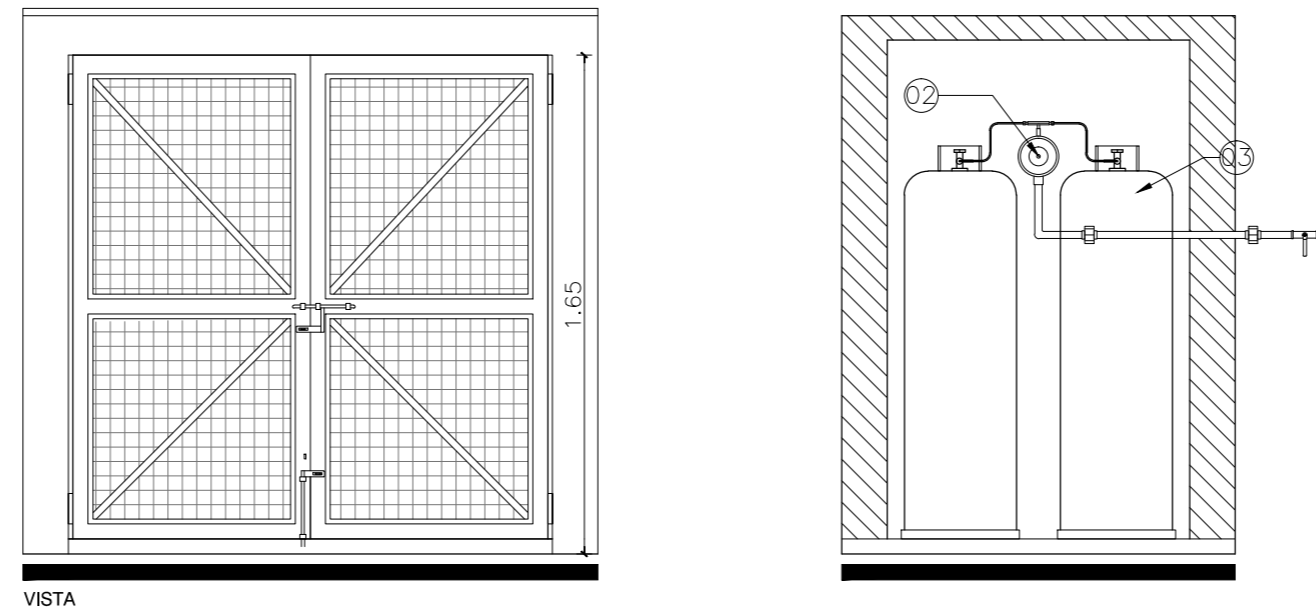
**Detalle Gabinete de Gas Tubo de 45kg**  
ESC. 1:25

- 01 REGULADOR
- 02 VALVULA
- 03 GARRAFA 45KG
- 04 INTERIOR TERMINACIÓN REVOQUE A LA CAL
- 05 FLEXIBLE
- 06 CARPINTERÍA METÁLICA SEGÚN PLANILLA
- 07 UNIÓN DOBLE
- 08 LLAVE DE PASO
- 09 TEE DE PRUEBA CON TAPÓN DE 19MM
