OBRA E.E.P. Nº 384 "MAESTRO MARCOS RAMON A. GOMEZ"  
CUE 220141000  
CUI 992200647

NOMBRE REFACCIÓN INTEGRAL PLANTA EXISTENTE

NOMBRE REFACCION INTEGRAL  
PLANTA GENERAL

NOMBRE: REFACCIÓN INTEGRAL  
PLANTA DE TECHOS

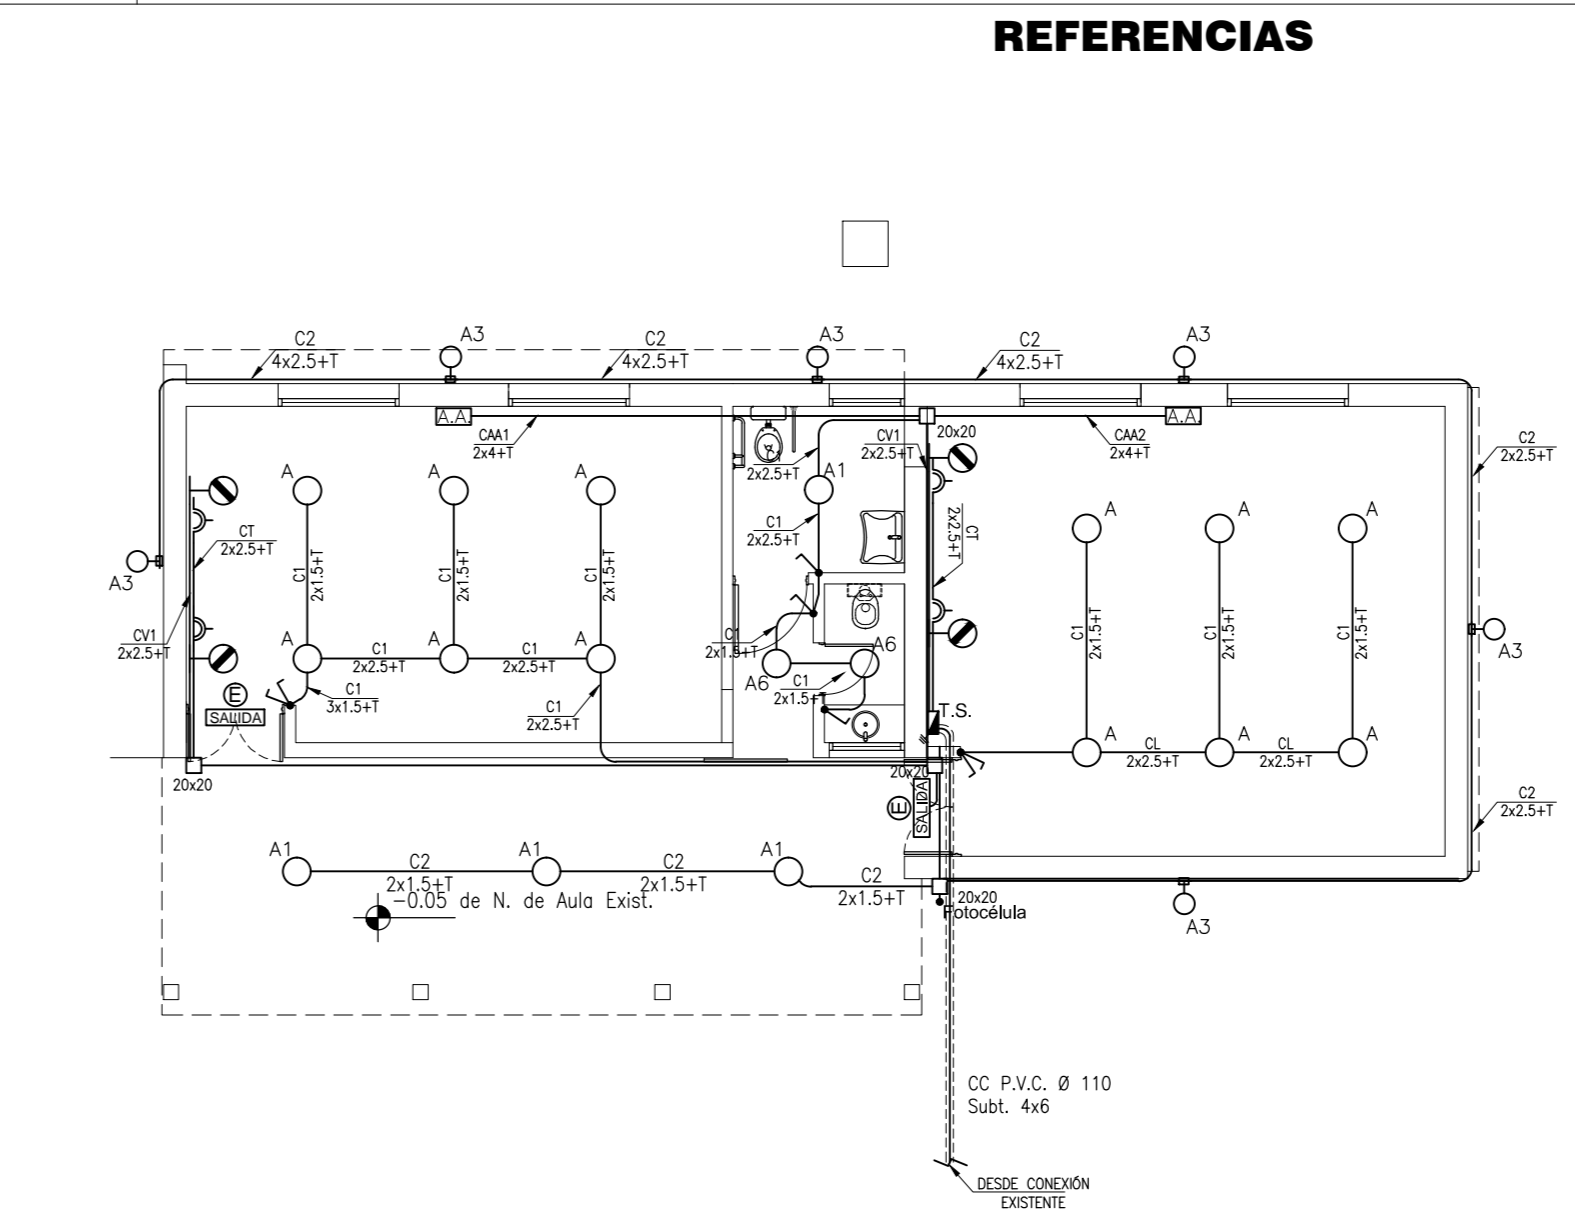
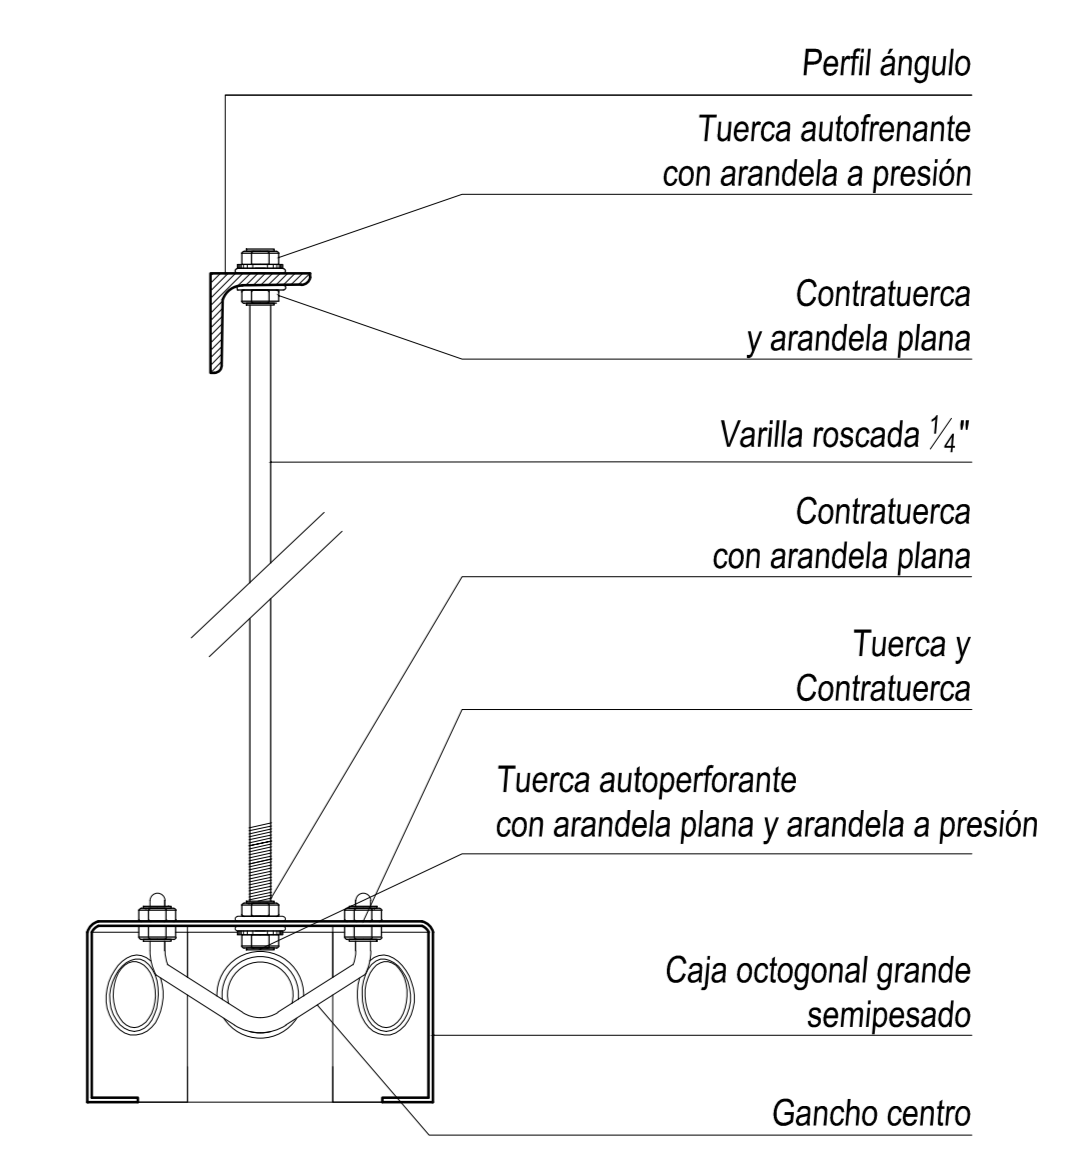
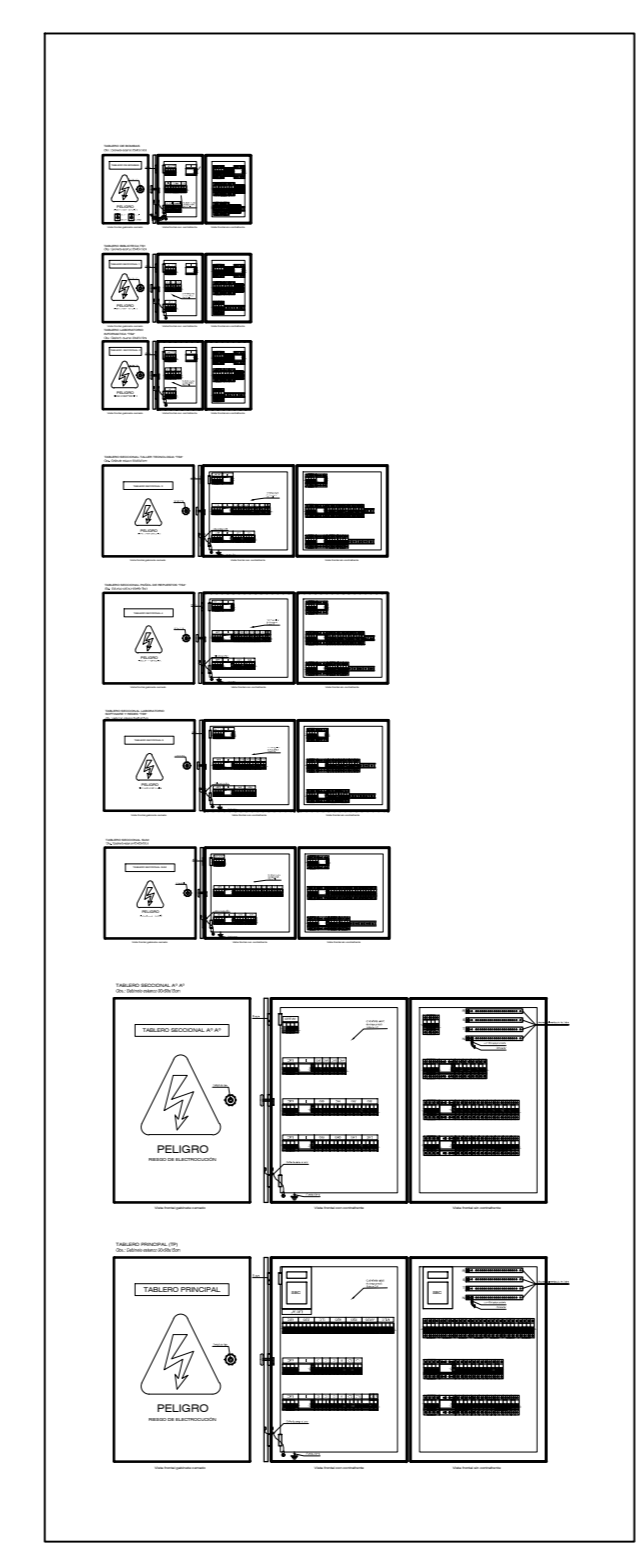
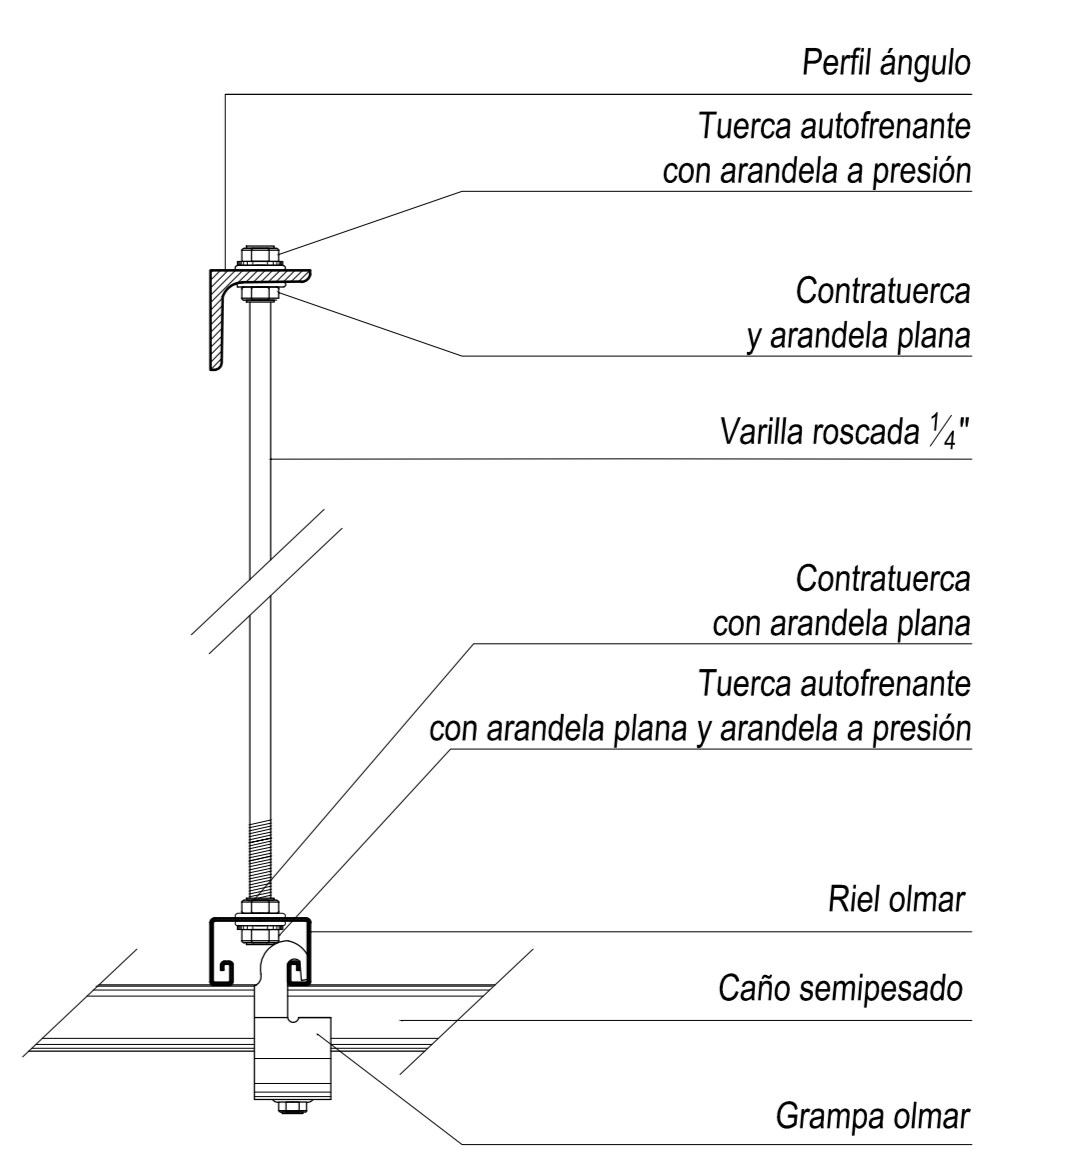
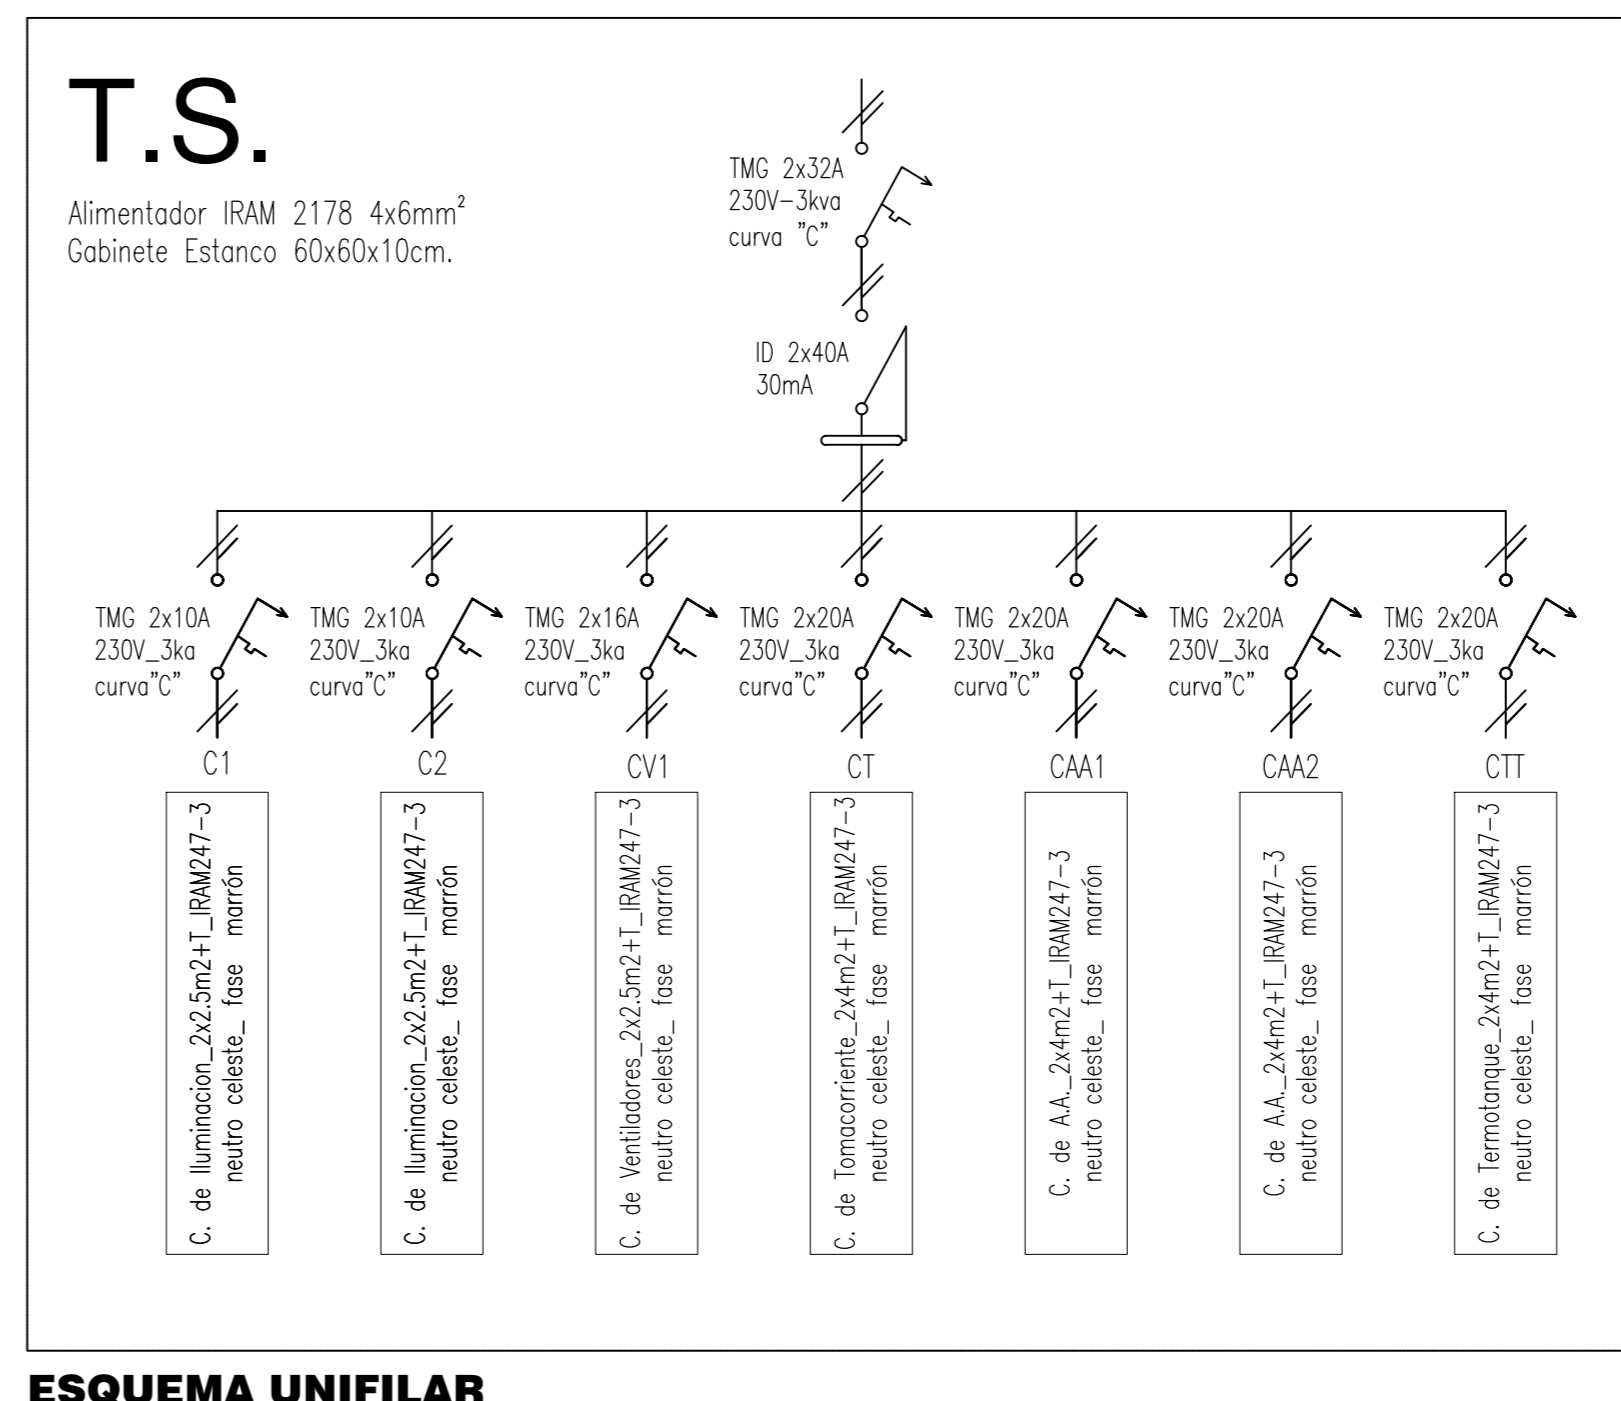
PLANO DE INSTALACIÓN ELÉCTRICA  
ESC. 1:100

NOMBRE: REFACCIÓN INTEGRAL INSTALACIÓN ELÉCTRICA CORRIENTES FUERTES

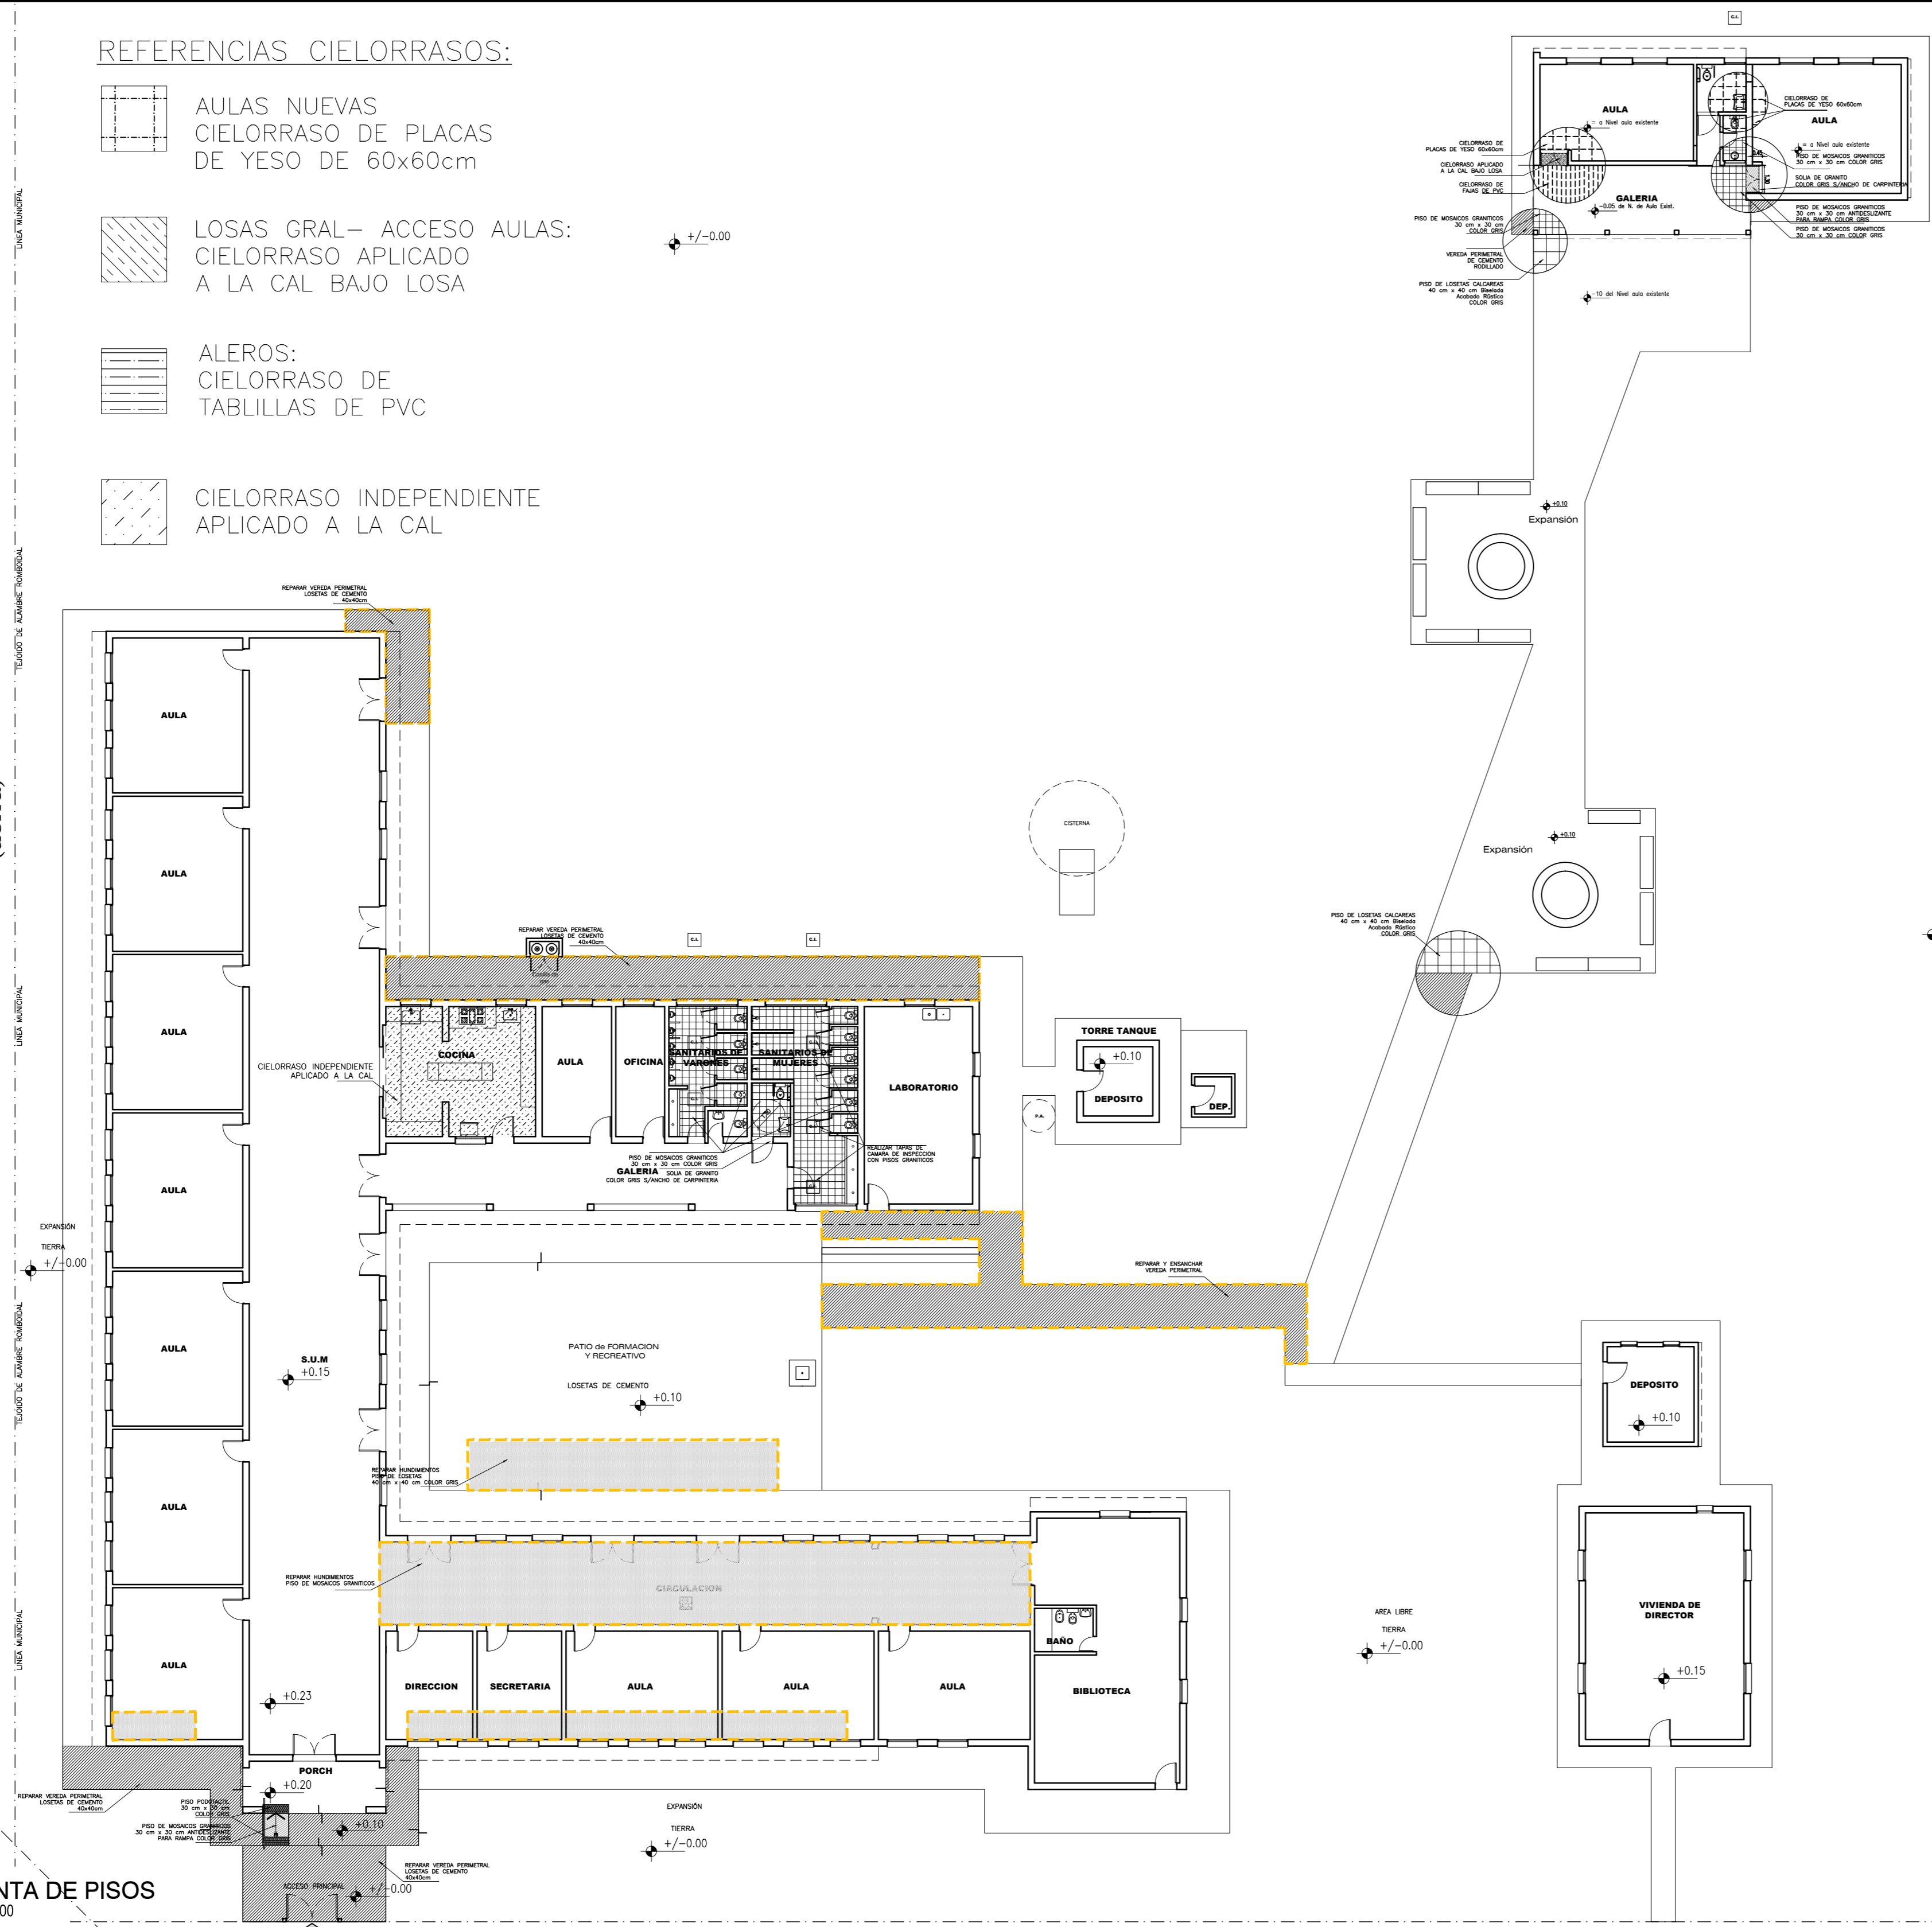
PLANTA DE PISOS  
ESC. 1:200

AULAS NUEVAS  
CIELORRASO DE PLACAS  
DE YESO DE 60x60cm

LOSAS GRAL- ACCESO AULAS:  
CIELORRASO APLICADO  
A LA CAL BAJO LOSA

ALEROS:  
CIELORRASO DE  
TABLILLAS DE PVC

CIELORRASO INDEPENDIENTE  
APLICADO A LA CAL

NOMBRE REFACCIÓN INTEGRAL  
PLANTA DE PISOS Y CIELORRASOS
